Résumé de l'expertise n° 24/IMO/0028

Adresse : **37 AVENUE DELA REPUBLIQUE (LOGE GARDIEN)**

Commune : **75011 PARIS 11 (France)**

Réf. Dossier : 24/IMO/0028 - Aream c/o Académie des Beaux Arts

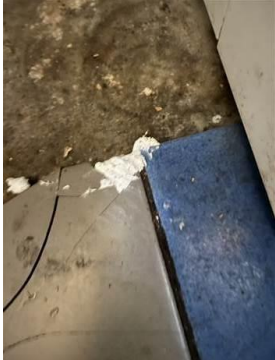
ZPSO006	<u>Localisation</u> : Cuisine <u>Echantillons</u> : P006 <u>Description</u> : carrelage et colle	Absence d'amiante (Après analyse en laboratoire)

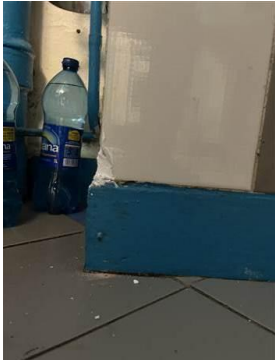
ZPSO011	<u>Localisation</u> : Cuisine <u>Echantillons</u> : P011 <u>Description</u> : Colle de faïence	Absence d'amiante (Après analyse en laboratoire)

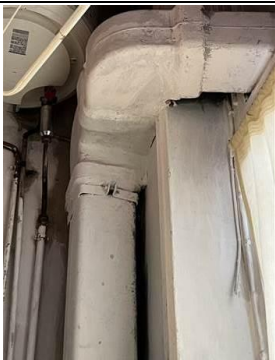
ZPSO015	<u>Localisation</u> : Cuisine <u>Echantillons</u> : <u>Description</u> : Conduit en fibres-ciment	Présence d'amiante (Sur jugement de l'opérateur)

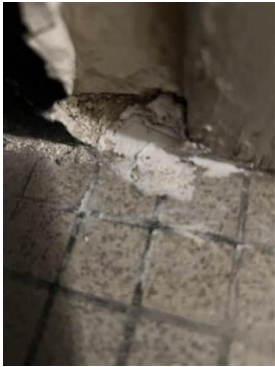
Zone	Identifiant + Description	Conclusion (justification)	Photo
ZPSO012	<u>Localisation</u> : sdw-wc <u>Echantillons</u> : P012 <u>Description</u> : carrelage et colle	Présence d'amiante (Après analyse en laboratoire)

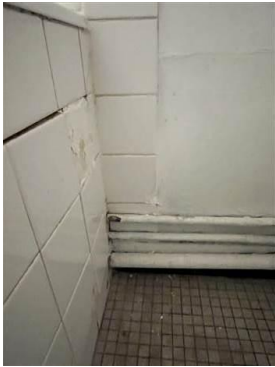
ZPSO013	<u>Localisation</u> : sdw-wc <u>Echantillons</u> : P013 <u>Description</u> : Colle de faïence	Absence d'amiante (Après analyse en laboratoire)

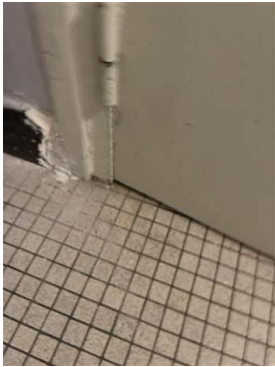
ZPSO014	<u>Localisation</u> : sdw-wc <u>Echantillons</u> : P014 <u>Description</u> : Colle de faïence	Présence d'amiante (Après analyse en laboratoire)

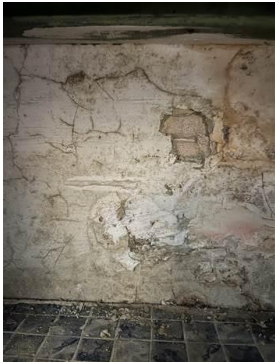
ZPSO008	<u>Localisation</u> : Cuisine; sdw-wc <u>Echantillons</u> : P008 <u>Description</u> : Enduit à base de plâtre lissé ou taloché	Absence d'amiante (Après analyse en laboratoire)

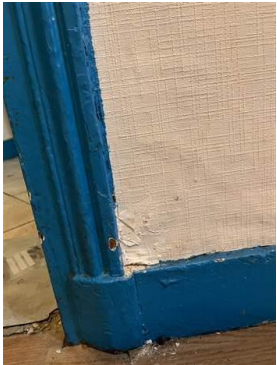
Zone	Identifiant + Description	Conclusion (justification)	Photo
ZPSO003	<p><u>Localisation</u> : Entrée; Chambre; Chambre 2</p> <p><u>Echantillons</u> : P003</p> <p><u>Description</u> : Enduits à base de plâtre ou ciment projetés, lissés ou talochés</p>	Absence d'amiante (Après analyse en laboratoire)

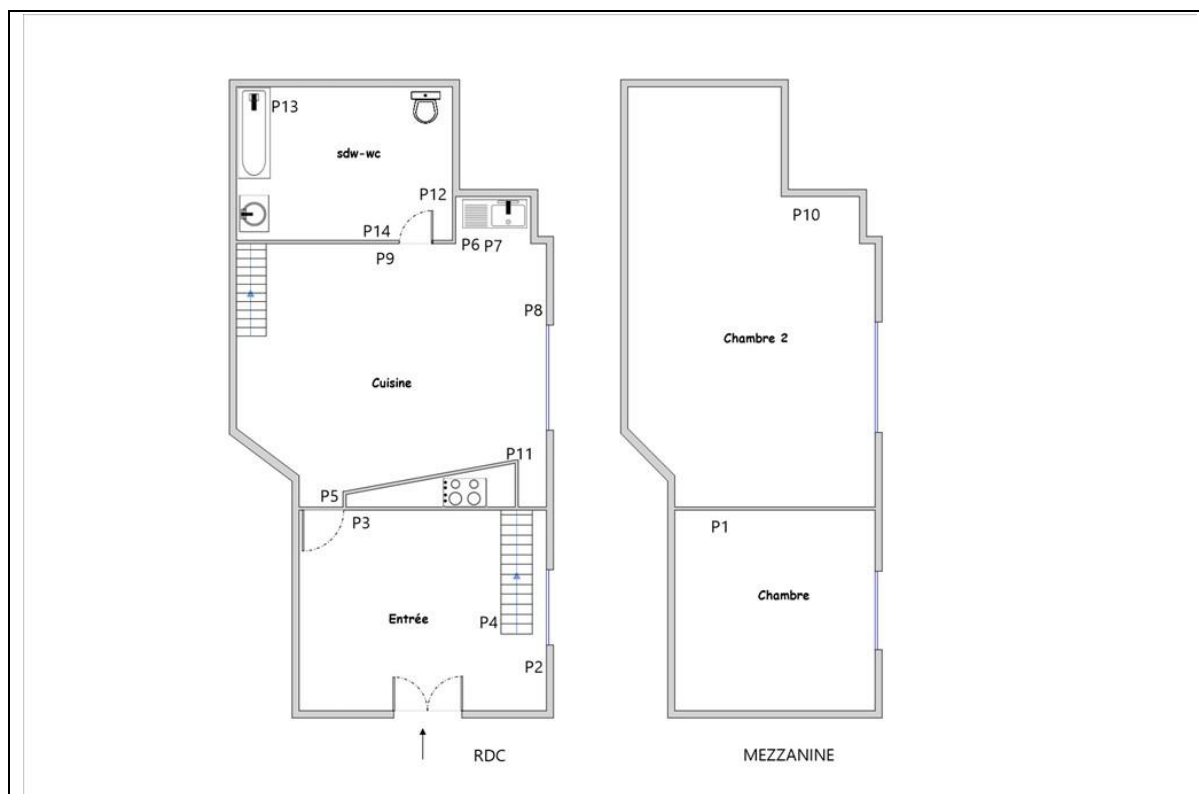
Localisation des mesures sur croquis de repérage

N°	Zone	Unité de diagnostic	Substrat	Revêtement apparent	Localisation mesure	Mesure (mg/cm²)	Etat* de conservation	Classement UD	Observation
2	D	Fenêtre	bois	peinture	boiserie (1 m < Ht < 1,5 m)	2,4	Dégradé (Ecaillage)	3	
3					boiserie (1 m < Ht < 1,5 m)	2,4			
4	D	Mur B	plâtre	peinture	1 m < Ht < 1,5 m	2,4	Non dégradé	1	
5					1 m < Ht < 1,5 m	3,3			
6	D	fenetre	metal	peinture	garde corps (1,5 m < Ht < 2 m)	4,7	Non dégradé	1	
7					garde corps (1,5 m < Ht < 2 m)	4,7			
8	D	fenetre	plâtre	peinture	allege (1 m < Ht < 1,5 m)	3,1	Non dégradé	1	
9					allege (1 m < Ht < 1,5 m)	2,9			
16	A	porte	bois	peinture	huisserie porte (0,5 m < Ht < 1 m)	4,1	Non dégradé	1	
17					huisserie porte (0,5 m < Ht < 1 m)	4,1			
27	A	plinthes	bois	peinture	plinthes (0,5 m < Ht < 1 m)	4	Non dégradé	1	
30	A	plinthes	bois	peinture	plinthes (0,5 m < Ht < 1 m)	2,1	Non dégradé	1

N°	Zone	Unité de diagnostic	Substrat	Revêtement apparent	Localisation mesure	Mesure (mg/cm²)	Etat* de conservation	Classement UD	Observation
23	D	Fenêtre	bois	peinture	boiserie (1 m < Ht < 1,5 m)	3,2	Dégradé (Ecaillage)	3	
24					boiserie (1 m < Ht < 1,5 m)	3,2			
25	D	Murs	plâtre	peinture	platre (1 m < Ht < 1,5 m)	2,8	Non dégradé	1	
26					platre (1 m < Ht < 1,5 m)	2,8

Du fait de la présence de revêtements contenant du plomb au-delà des seuils en vigueur et de la nature des dégradations constatées (dégradé) sur certaines unités de diagnostic et en application de l'article L. 1334-9 du code de la santé publique, le propriétaire du bien, objet de ce constat, doit effectuer les travaux appropriés pour supprimer l'exposition au plomb, tout en garantissant la sécurité des occupants. Il doit également transmettre une copie complète du constat, annexes comprises, aux occupants de l'immeuble ou de la partie d'immeuble concernée et à toute personne amenée à effectuer des travaux dans cet immeuble ou la partie d'immeuble concernée.
