Résumé de l'expertise n° YK1914

Adresse : **37 Avenue de la République (5)**

Rapport de mission de repérage des matériaux et produits contenant de l'amiante dans les immeubles bâtis avant réalisation de travaux

Numéro de dossier : YK1914
Date du repérage : 14/06/2023

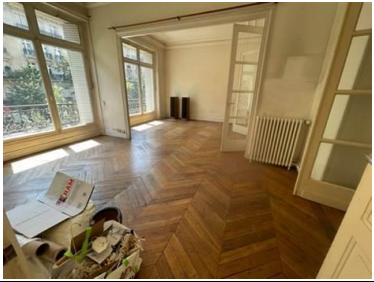
Localisation	Description	Photo
1er étage - Salon séjour	Sol : Parquet Mur A, B, C, D : Plâtre et Peinture Plafond : Plâtre et Peinture Plinthes : Bois et Peinture Fenêtre : Bois et Peinture Porte : Bois et Peinture Volet : Métal et Peinture Garde-corps : Métal et Peinture

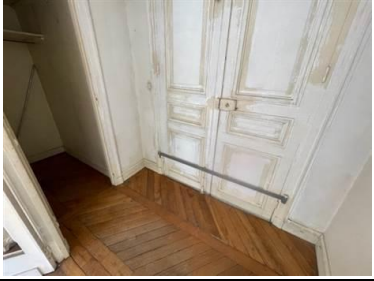
1er étage - Entrée n° 2	Sol : Parquet Mur A, B, C, D : Plâtre et Peinture Plafond : Plâtre et Peinture Plinthes : Bois et Peinture Porte : Bois et Peinture

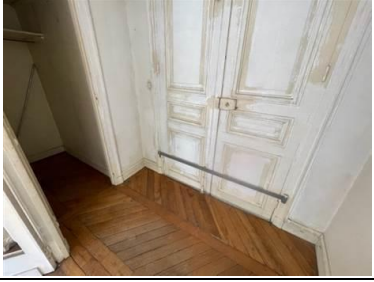
1er étage - Rangement	Sol : Parquet Mur A, B, C, D : Plâtre et Peinture Plafond : Plâtre et Peinture Plinthes : Bois et Peinture

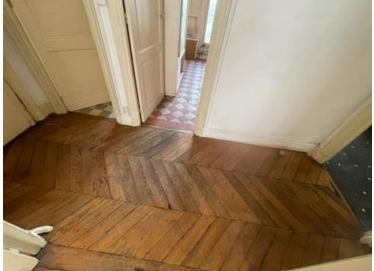
1er étage - Entrée	Sol : Parquet Mur A, B, C, D : Plâtre et Peinture Plafond : Plâtre et Peinture Plinthes : Bois et Peinture Porte : Bois et Peinture
