Résumé de l'expertise n° 24/IMO/0028

Adresse : **37 AVENUE DELA REPUBLIQUE (LOGE GARDIEN)**

Commune : **75011 PARIS 11 (France)**

Réf. Dossier : 24/IMO/0028 - Aream c/o Académie des Beaux Arts

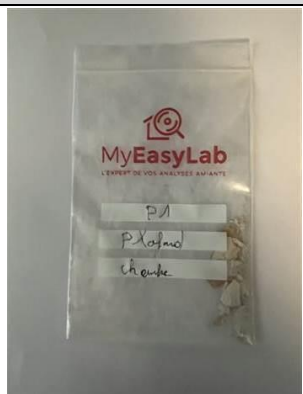
Identifiant et prélèvement	Localisation	Composant de la construction	Parties du composant	Description	Photo
24/IMO/0028/ZPSO00 1-P001	Entrée	4 - Plafonds et faux plafonds - Plafonds	Enduit à base de plâtre lissé ou taloché	Enduit à base de plâtre lissé ou taloché Analyse à réaliser: Toutes les couches mélangées

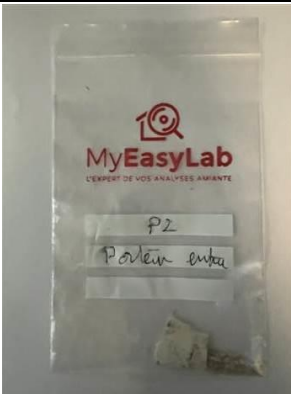
24/IMO/0028/ZPSO00 2-P002	Entrée	3 - Parois verticales intérieures - Murs et cloisons maçonnés	Enduit à base de plâtre lissé ou taloché	Enduit à base de plâtre lissé ou taloché Analyse à réaliser: Toutes les couches mélangées

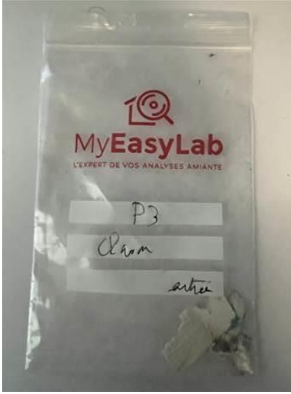
24/IMO/0028/ZPSO00 3-P003	Entrée	3 - Parois verticales intérieures - Cloisons sèches (assemblées, préfabriquées)	Enduits à base de plâtre ou ciment projetés, lissés ou talochés	Enduits à base de plâtre ou ciment projetés, lissés ou talochés Analyse à réaliser: Toutes les couches mélangées

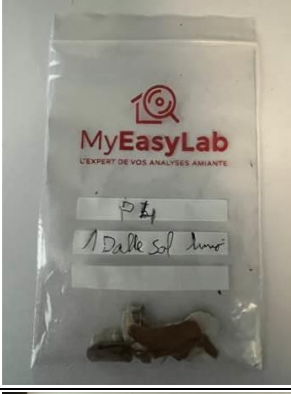
24/IMO/0028/ZPSO00 4-P004	Entrée	5 - Planchers et planchers techniques - Revêtements de sols	Dalle de sol Plastiques	Dalle de sol Plastique (parquet manquant à un endroit) Analyse à réaliser: Toutes les couches mélangées

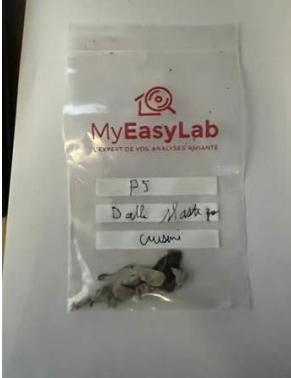
24/IMO/0028/ZPSO00 5-P005	Cuisine	5 - Planchers et planchers techniques - Revêtements de sols	Dalle de sol Plastique	Dalle de sol Plastique colle Analyse à réaliser: Toutes les couches mélangées

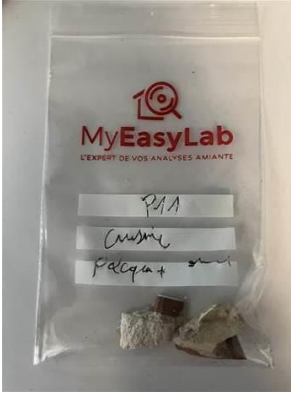
24/IMO/0028/ZPSO01 0-P010	Cuisine	4 - Plafonds et faux plafonds - Plafonds	Enduit à base de plâtre lissé ou taloché	Enduit à base de plâtre lissé ou taloché Analyse à réaliser: Toutes les couches mélangées	 
24/IMO/0028/ZPSO01 1-P011	Cuisine	3 - Parois verticales intérieures - Revêtements de murs, poteaux, cloisons, gaines, coffres	Colle de faïence	Colle de faïence Analyse à réaliser: Toutes les couches mélangées

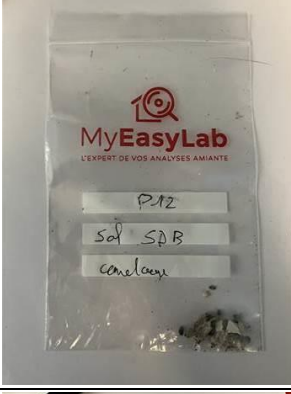
24/IMO/0028/ZPSO01 2-P012	sdw-wc	5 - Planchers et planchers techniques - Revêtements de sols	Carrelage	carrelage et colle Analyse à réaliser: Toutes les couches mélangées

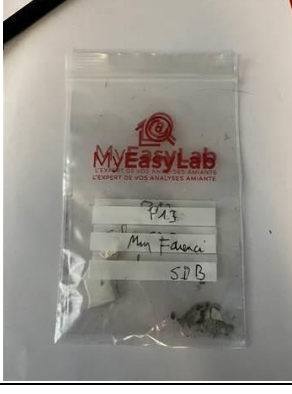
24/IMO/0028/ZPSO01 3-P013	sdw-wc	3 - Parois verticales intérieures - Revêtements de murs, poteaux, cloisons, gaines, coffres	Colle de faïence	Colle de faïence Analyse à réaliser: Toutes les couches mélangées

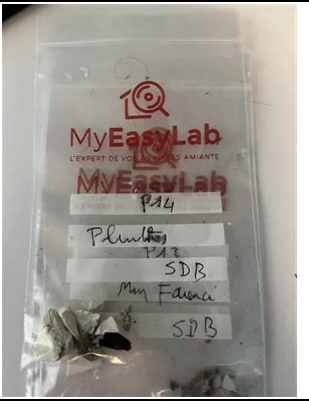
24/IMO/0028/ZPSO01 4-P014	sdw-wc	3 - Parois verticales intérieures - Revêtements de murs, poteaux, cloisons, gaines, coffres	Plinthe	Colle de faïence Analyse à réaliser: Toutes les couches mélangées

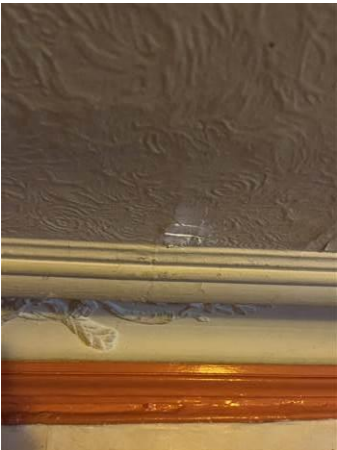
<p>Photo n° PhA001 Localisation : Entrée; Chambre; Chambre 2 Ouvrage : 4 - Plafonds et faux plafonds - Plafonds Partie d'ouvrage : Enduit à base de plâtre lissé ou taloché Description : Enduit à base de plâtre lissé ou taloché</p>

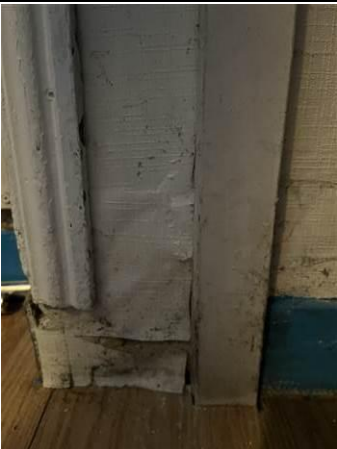
<p>Photo n° PhA002 Localisation : Entrée; Chambre; Chambre 2 Ouvrage : 3 - Parois verticales intérieures - Murs et cloisons maçonnés Partie d'ouvrage : Enduit à base de plâtre lissé ou taloché Description : Enduit à base de plâtre lissé ou taloché</p>

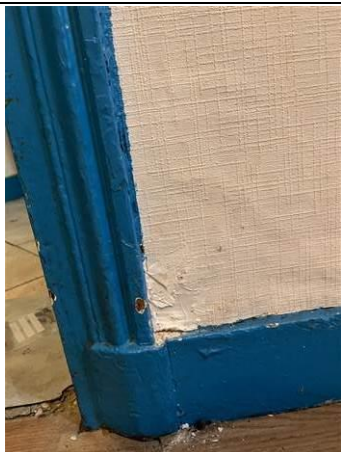
Photo n° PhA003

Localisation : Entrée; Chambre; Chambre 2

Partie d'ouvrage : Enduits à base de plâtre ou ciment projetés, lissés ou talochés

Description : Enduits à base de plâtre ou ciment projetés, lissés ou talochés

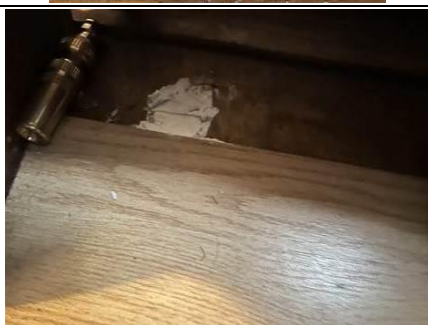
Photo n° PhA004

Localisation : Entrée

Partie d'ouvrage : Dalle de sol Plastiques

Description : Dalle de sol Plastique (parquet manquant a un endroit)

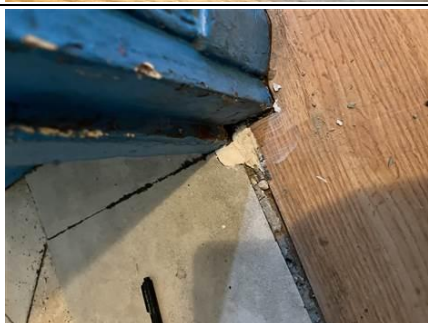
Photo n° PhA005

Localisation : Cuisine

Partie d'ouvrage : Dalle de sol Plastique

Description : Dalle de sol Plastique colle

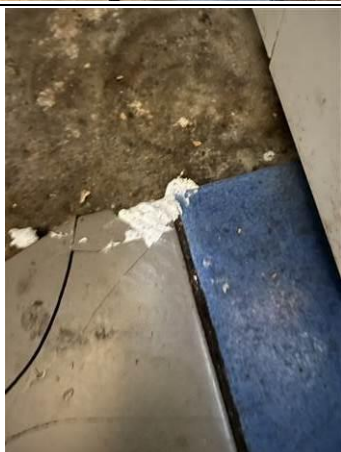
Photo n° PhA006

Localisation : Cuisine

Partie d'ouvrage : Dalle de sol

Description : carrelage et colle

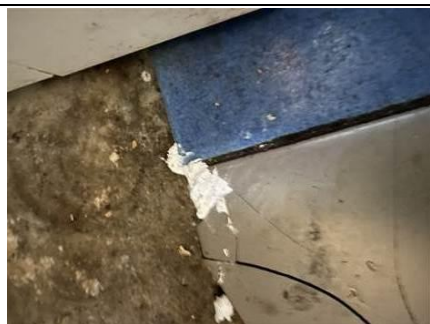
Photo n° PhA007
Localisation : Cuisine
Ouvrage : 5 - Planchers et planchers techniques - Revêtements de sols
Partie d'ouvrage : Dalle de sol
Description : Carrelage et colle

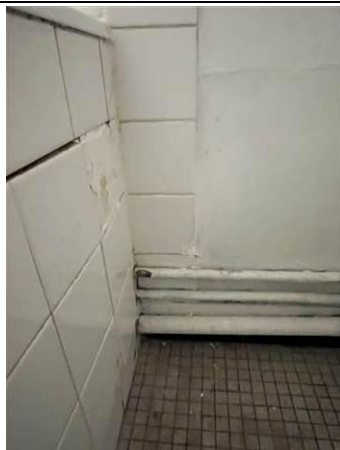
Photo n° PhA008
Localisation : Cuisine; sdw-wc
Ouvrage : 3 - Parois verticales intérieures - Murs et cloisons maçonnés
Partie d'ouvrage : Enduit à base de plâtre lissé ou taloché
Description : Enduit à base de plâtre lissé ou taloché

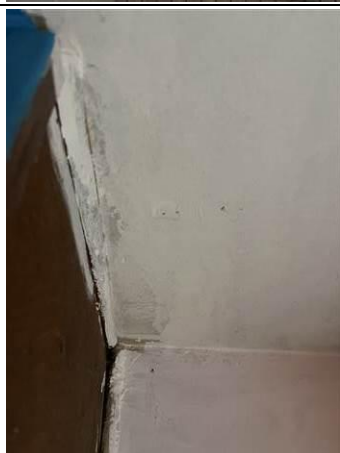
Photo n° PhA009
Localisation : Cuisine; sdw-wc
Ouvrage : 4 - Plafonds et faux plafonds - Plafonds
Partie d'ouvrage : Enduit à base de plâtre lissé ou taloché
Description : Enduit à base de plâtre lissé ou taloché

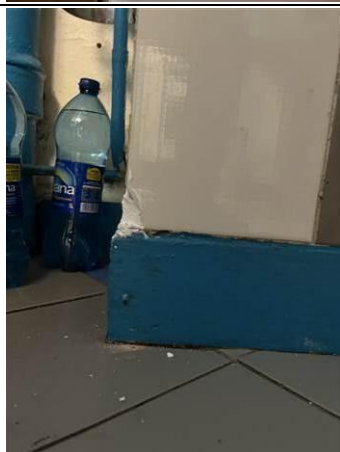
Photo n° PhA010
Localisation : Cuisine
Ouvrage : 3 - Parois verticales intérieures - Revêtements de murs, poteaux, cloisons, gaines, coffres
Partie d'ouvrage : Colle de faïence
Description : Colle de faïence

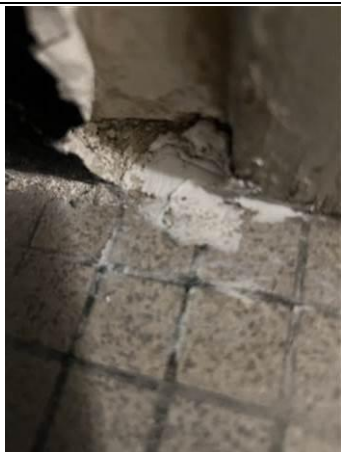
Photo n° PhA011
Localisation : sdw-wc
Ouvrage : 5 - Planchers et planchers techniques - Revêtements de sols
Partie d'ouvrage : Carrelage
Description : carrelage et colle

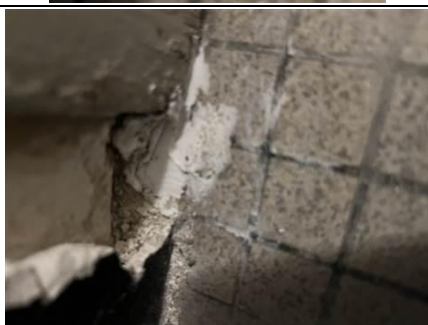
Photo n° PhA012
Localisation : sdw-wc
Ouvrage : 3 - Parois verticales intérieures - Revêtements de murs, poteaux, cloisons, gaines, coffres
Partie d'ouvrage : Colle de faïence
Description : Colle de faïence

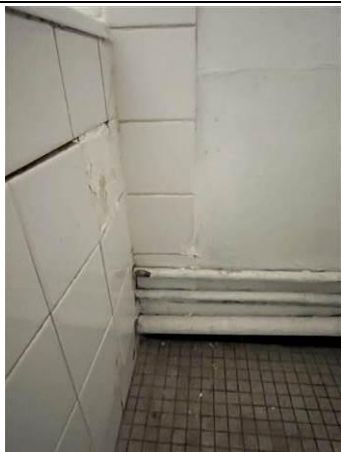
Photo n° PhA013
Localisation : sdw-wc
Ouvrage : 3 - Parois verticales intérieures - Revêtements de murs, poteaux, cloisons, gaines, coffres
Partie d'ouvrage : Colle de faïence
Description : Colle de faïence

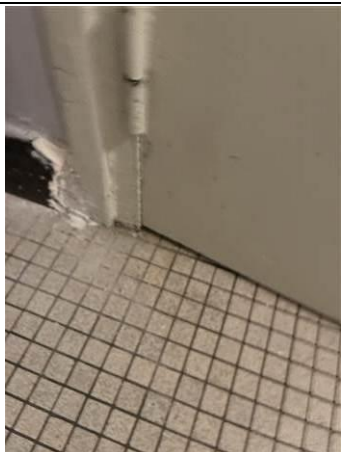
Photo n° PhA014
Localisation : sdw-wc
Ouvrage : 3 - Parois verticales intérieures - Revêtements de murs, poteaux, cloisons, gaines, coffres
Partie d'ouvrage : Plinthe
Description : Colle de faïence

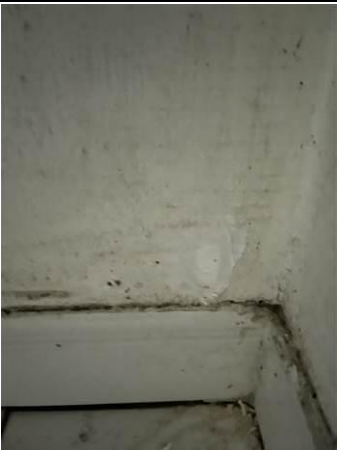
<p>Photo n° PhA015 Localisation : Cuisine; sdw-wc Ouvrage : 3 - Parois verticales intérieures - Cloisons sèches (assemblées, préfabriquées) Partie d'ouvrage : Panneaux de cloisons lisses ou moulurées, préfabriquées ou non Description : Panneaux de cloisons lisses ou moulurées, préfabriquées ou non</p>

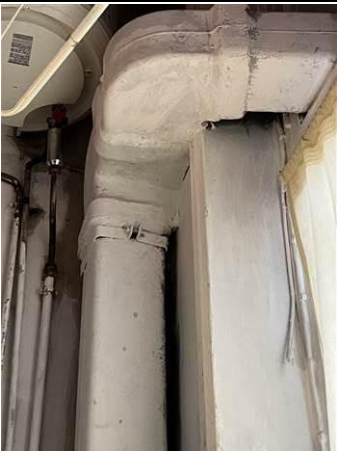
<p>Photo n° PhA016 Localisation : Cuisine Ouvrage : 6 - Conduits et accessoires intérieurs - Conduits de fluides (air, eau, vapeur, fumée, échappement, autres fluides) Partie d'ouvrage : Conduit en fibres-ciment Description : Conduit en fibres-ciment</p>

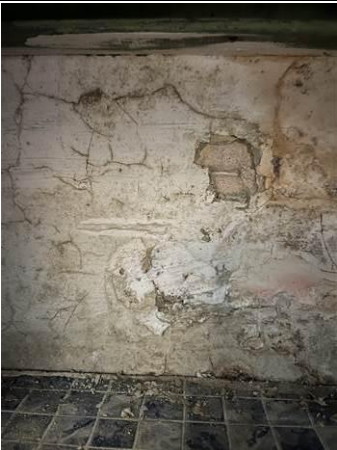
<p>Photo n° PhA017 Localisation : Cuisine; sdw-wc Ouvrage : 3 - Parois verticales intérieures - Murs et cloisons maçonnés Partie d'ouvrage : Enduit à base de plâtre lissé ou taloché Description : Enduit à base de plâtre lissé ou taloché</p>
